L'AUDIT ÉNERGÉTIQUE EN PRATIQUE

Caméra au poing

L'exemple d'un diagnostic thermique non réglementaire, avec caméra infrarouge, dans une auberge du Bugey (Rhône-Alpes). Objectif : comprendre les sources de déperdition d'énergie avant de proposer des solutions pour y remédier.

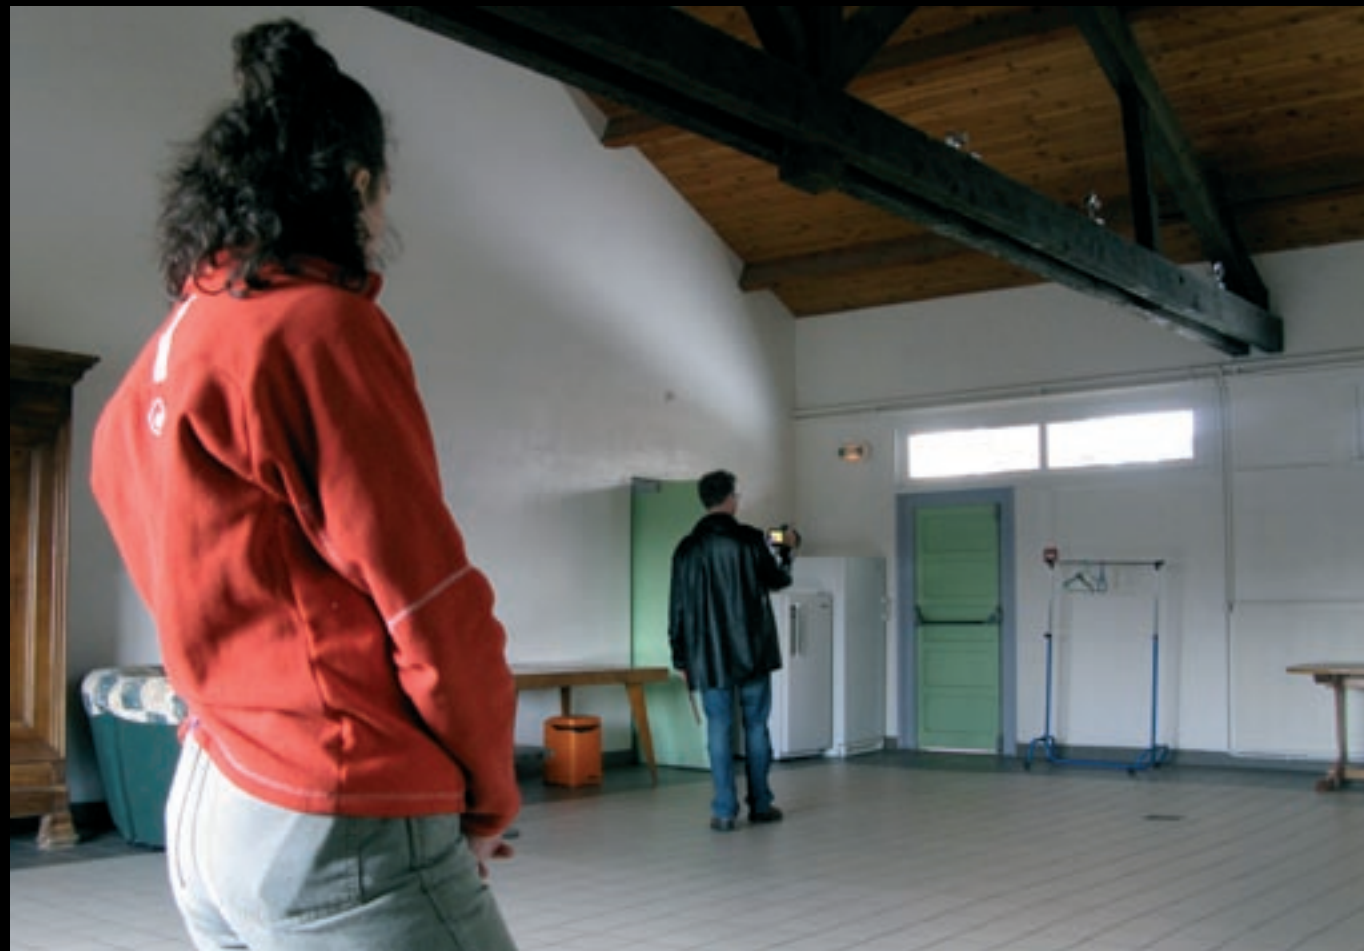
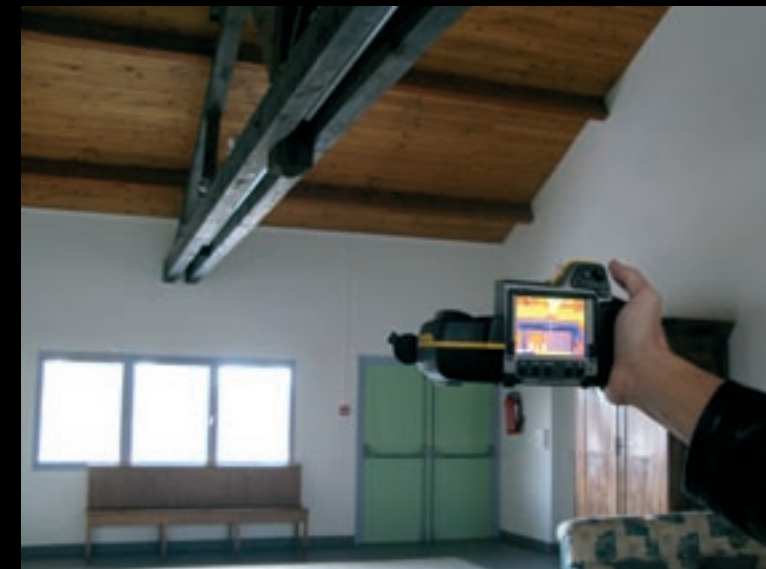
Le double-vitrage est efficace... mais un pont thermique, au-dessus du châssis, ruine tous ses effets...

Pour Alain Berthet, « le bon sens voudrait que l'on procède à un diagnostic thermique lors des réceptions de travaux, cela obligerait les entreprises du bâtiment à travailler mieux, à veiller au calfeutrage des châssis de fenêtre ou à la pose de bandes d'isolation pour le placoplâtre ». On se serait ainsi aperçu, avant qu'il ne soit trop tard, que la laine de verre ne couvre pas totalement la charpente ou que le système d'aération réchauffe... l'atmosphère extérieure.

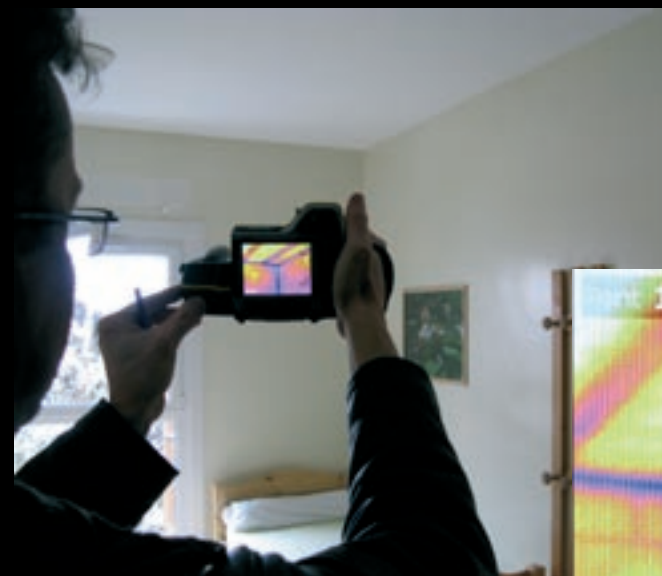
Au plafond, le froid suit les solives en contact avec l'extérieur.

Plus classiques, les phénomènes de ponts thermiques s'expliquent par des méthodes de construction qui ont oublié de créer des isolations entre les éléments de maçonnerie en contact avec l'extérieur. Le remède sera, là, de poser des « frisettes » sur les endroits à problème, « comme cela se faisait autrefois dans toutes les fermes de la région sur les murs les plus froids ».

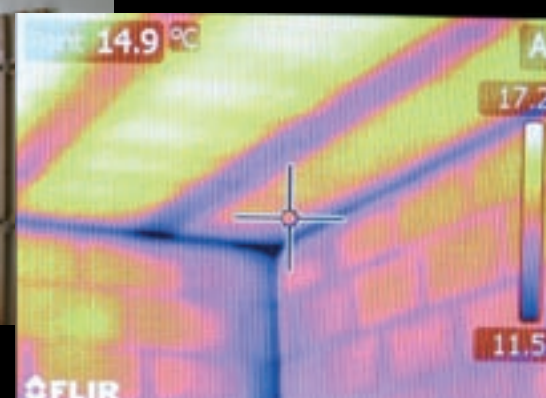
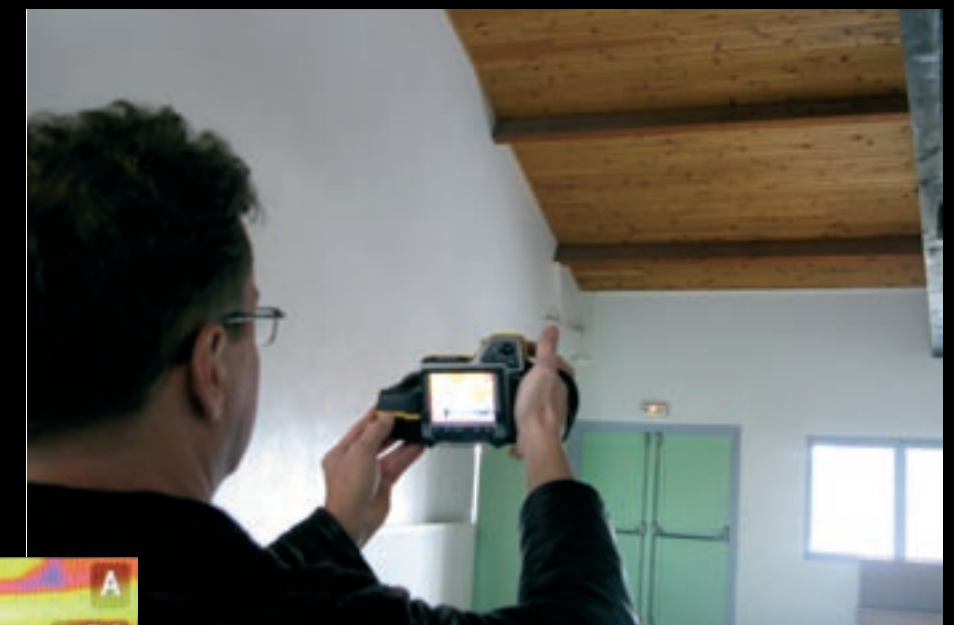
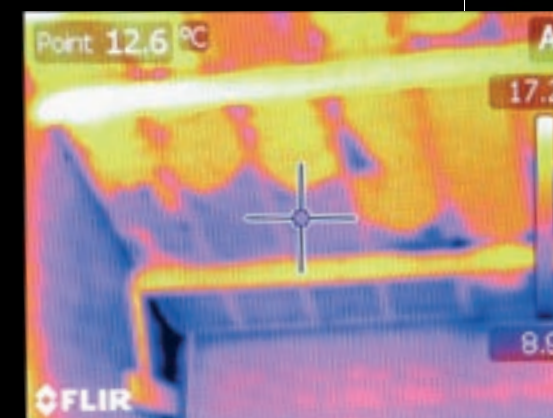
Quant à la charpente, la laine de verre ne descend pas jusqu'à la partie basse du toit.

Le diagnostiqueur appelle de ses vœux, au passage, l'émergence d'une profession de « micro-chirurgiens du bâtiment, capables, par exemple, d'injecter des paillettes de laine de verre là où elle fait défaut, ou de refaire des joints sur des châssis de porte de fenêtre sans tout démolir. »

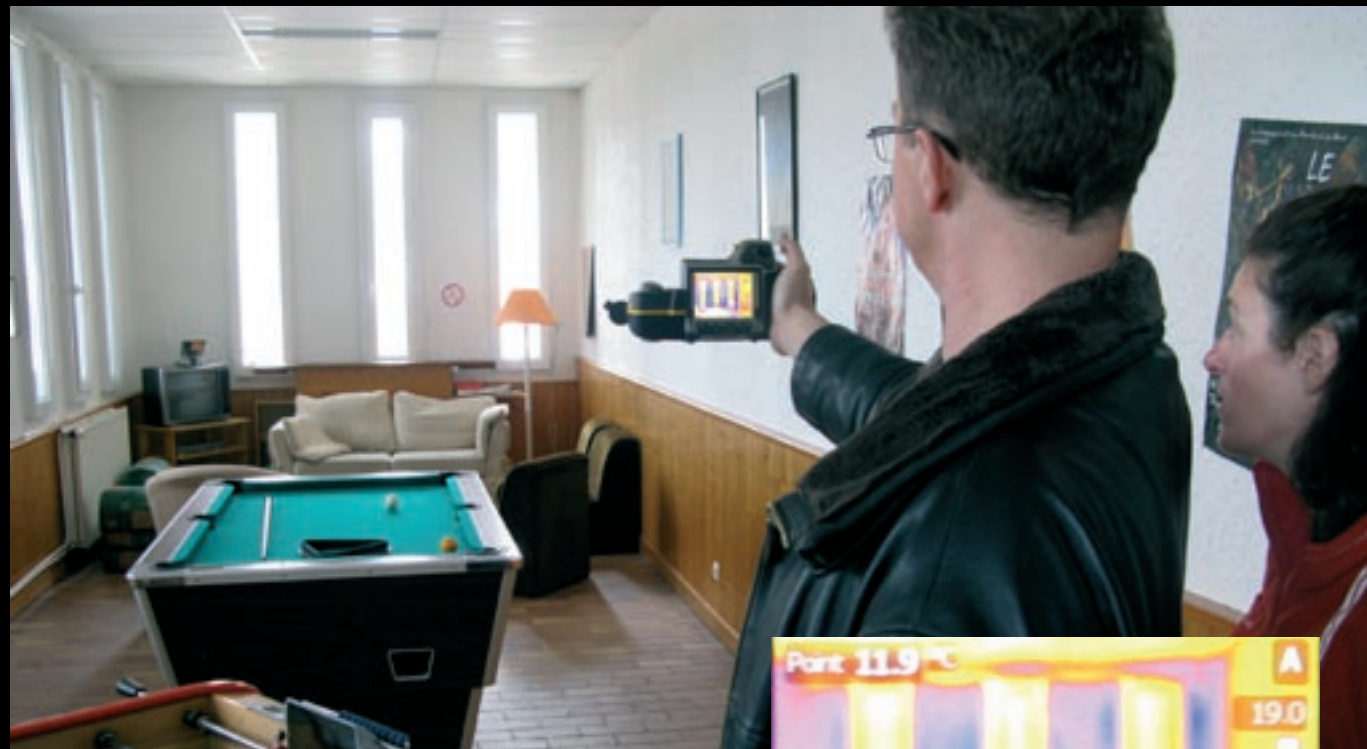
Au petit matin, le froid entre par les murs, plus froids que les vitrages des fenêtres meurtrières !

Au bout de deux heures d'inspection, intérieure et extérieure (- 2 C°), le verdict est vite dressé : les doubles vitrages ont été posés de façon assez calamiteuse. Dans l'ancienne salle d'affinage, désormais occupée par un billard et un baby-foot, les murs qui encadrent les fenêtres meurtrières sont plus froids que les fenêtres elles-mêmes ! Le même phénomène se répète dans d'autres pièces, montrant des écarts de tempé-

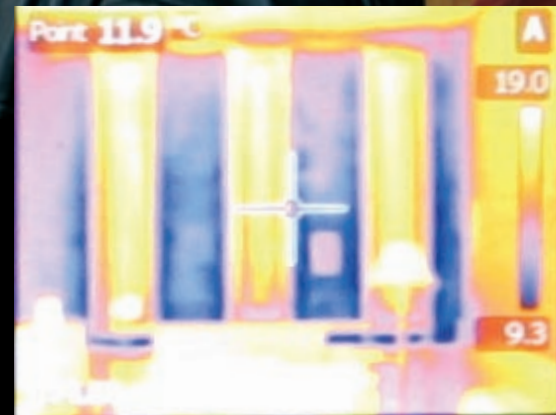
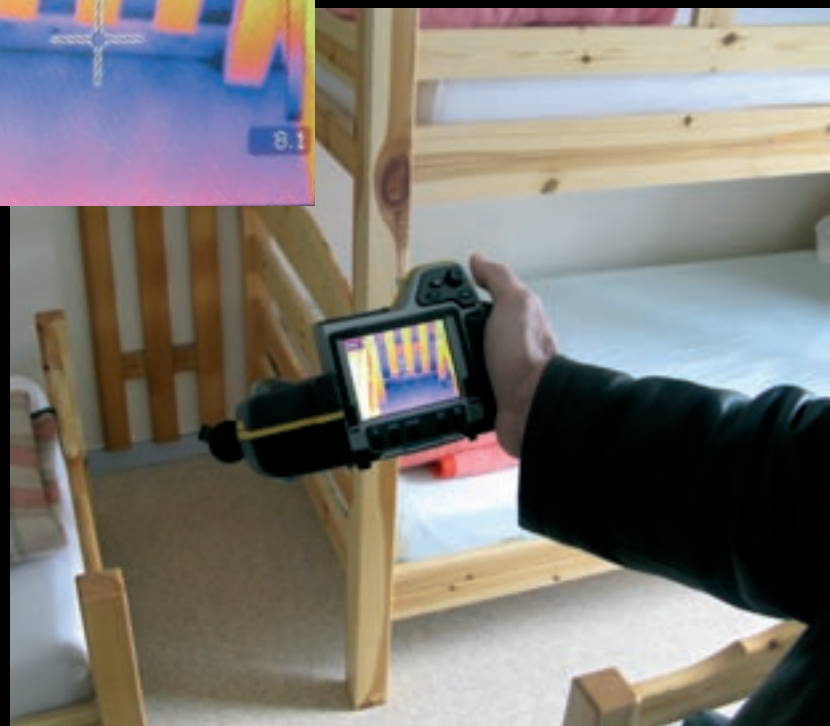
Au pied du mur, le sol est à 9° C contre 16° C de l'autre côté de la pièce. Résultat: 3° C d'écart entre les matelas.

ture pouvant dépasser une dizaine de degrés entre la fenêtre et le mur qui la supporte. Dans une chambre du premier étage, mieux vaut dormir à droite qu'à gauche : la caméra infrarouge décèle 3 degrés d'écart entre les matelas. Raison : un pont thermique au bas du mur. La température au sol est inférieure de 7°C à celle de l'autre côté...
