Caméra au poing

L'exemple d'un diagnostic thermique non réglementaire, avec caméra infrarouge, dans une auberge du Bugey (Rhône-Alpes). Objectif : comprendre les sources de déperdition d'énergie avant de proposer des solutions pour y remédier.

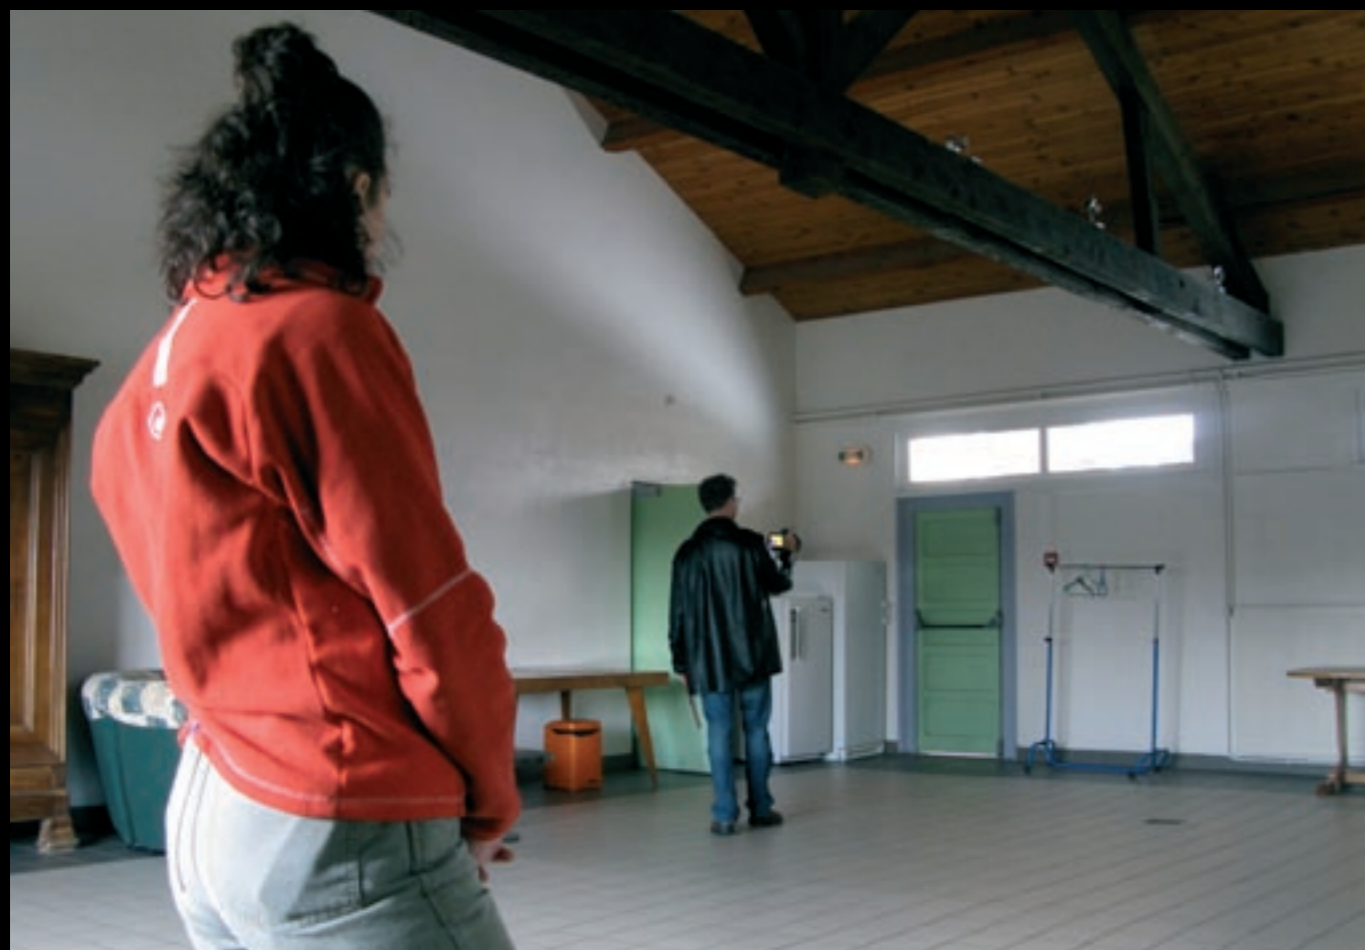
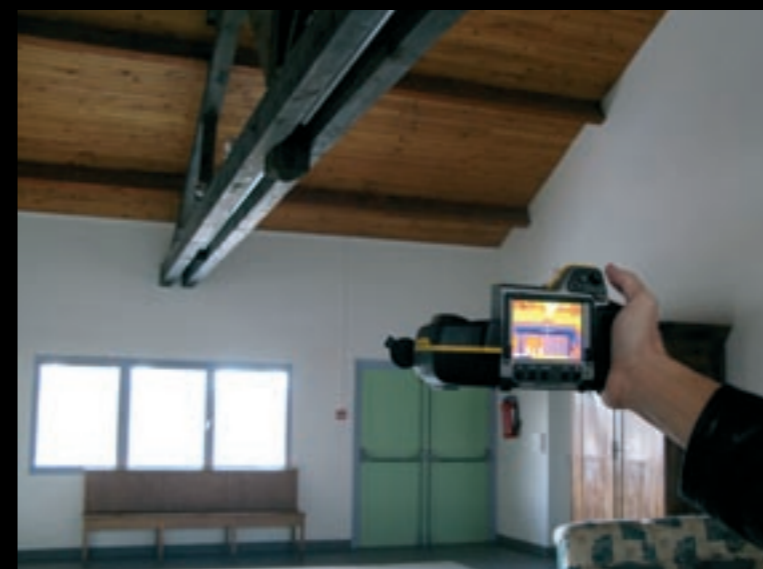
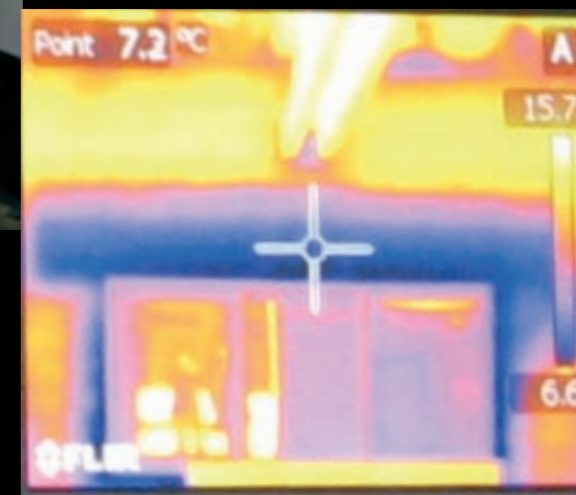
Le double-vitrage est efficace... mais un pont thermique, au-dessus du châssis, ruine tous ses effets...

Pour Alain Berthet, « le bon sens voudrait que l'on procède à un diagnostic thermique lors des réceptions de travaux, cela obligerait les entreprises du bâtiment à travailler mieux, à veiller au calfeutrage des châssis de fenêtre ou à la pose de bandes d'isolation pour le placoplâtre ». On se serait ainsi aperçu, avant qu'il ne soit trop tard, que la laine de verre ne couvre pas totalement la charpente ou que le système d'aération réchauffe... l'atmosphère extérieure.

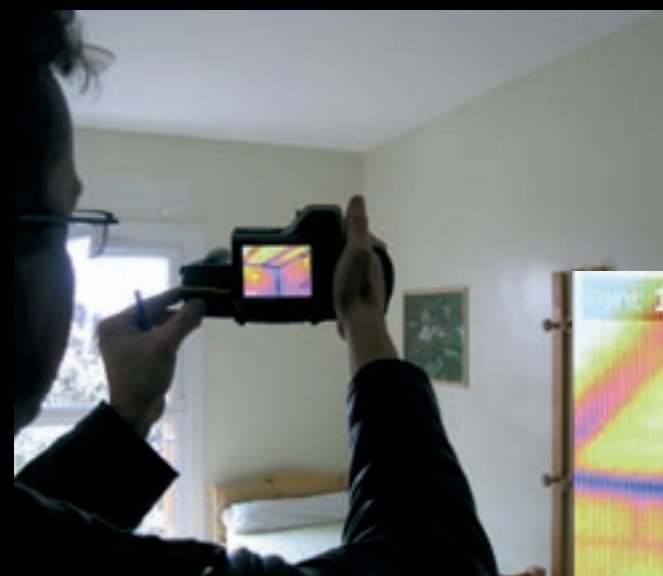
Au plafond, le froid suit les solives en contact avec l'extérieur.

Plus classiques, les phénomènes de ponts thermiques s'expliquent par des méthodes de construction qui ont oublié de créer des isolations entre les éléments de maçonnerie en contact avec l'extérieur. Le remède sera, là, de poser des « frisettes » sur les endroits à problème, « comme cela se faisait autrefois dans toutes les fermes de la région sur les murs les plus froids ».

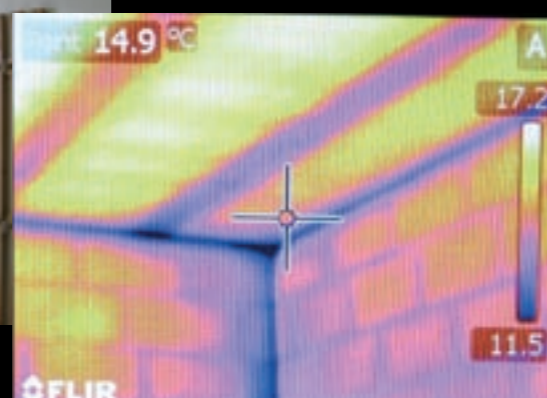
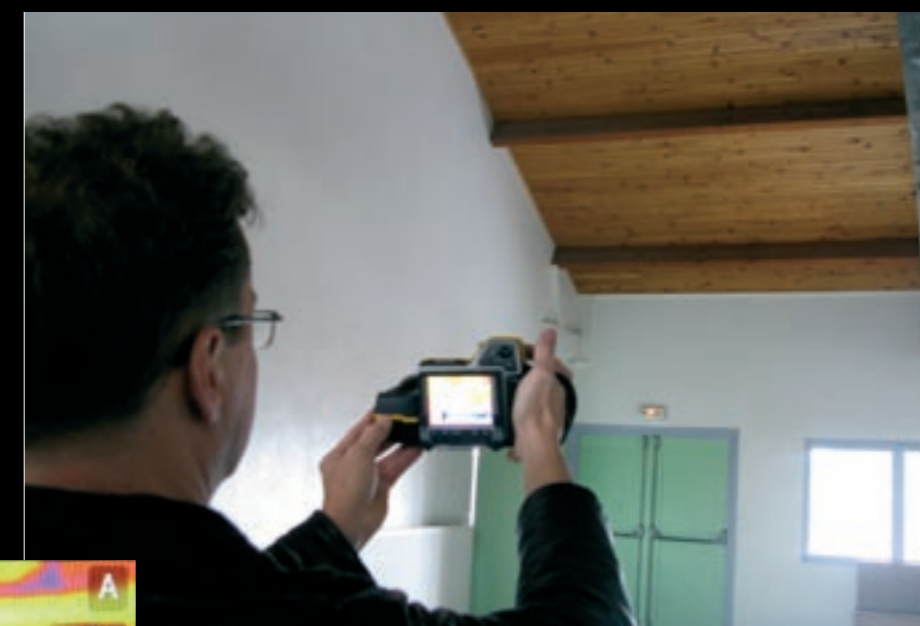
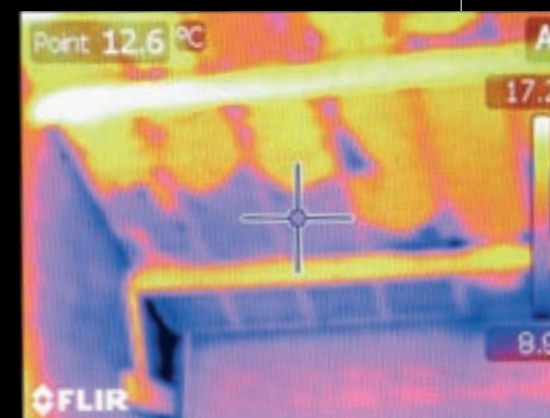
Quant à la charpente, la laine de verre ne descend pas jusqu'à la partie basse du toit.

Le diagnostiqueur appelle de ses vœux, au passage, l'émergence d'une profession de « micro-chirurgiens du bâtiment, capables, par exemple, d'injecter des paillettes de laine de verre là où elle fait défaut, ou de refaire des joints sur des châssis de porte de fenêtre sans tout démolir. »

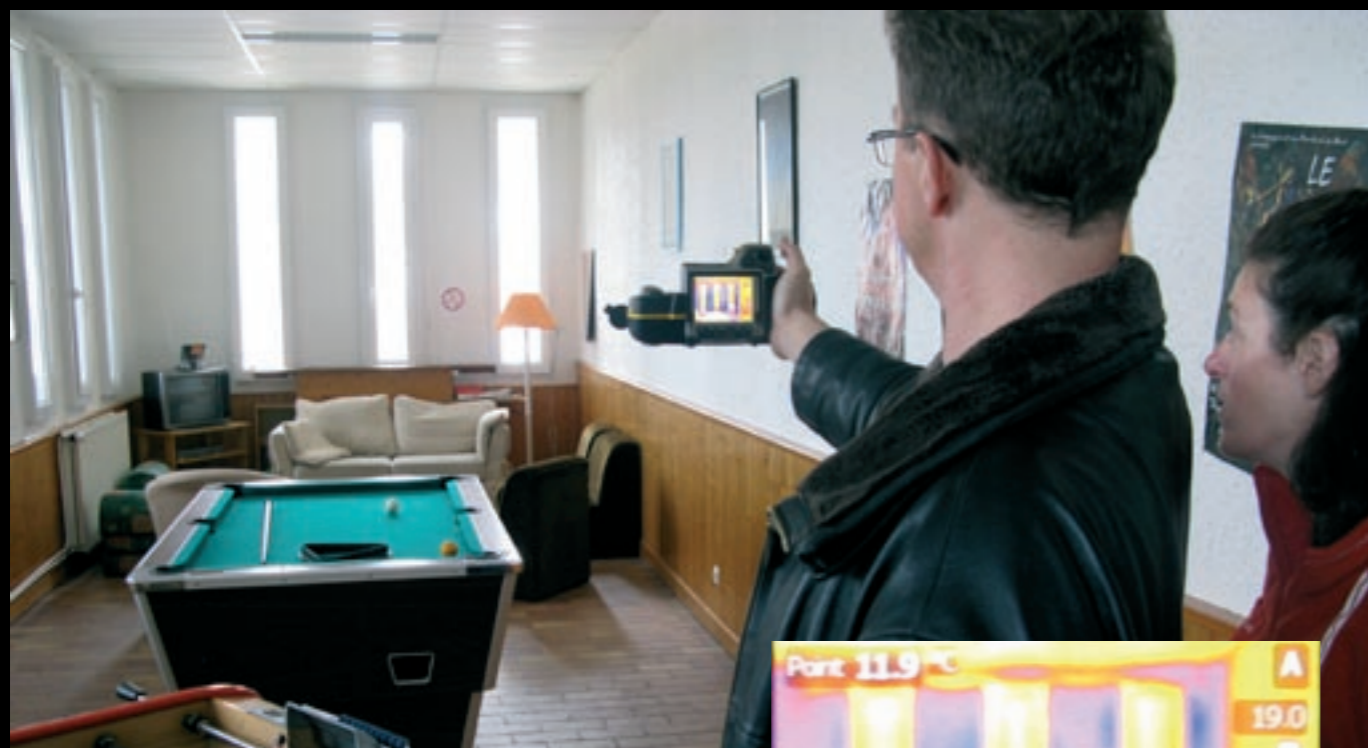
Au petit matin, le froid entre par les murs, plus froids que les vitrages des fenêtres meurtrières !

Au bout de deux heures d'inspection, intérieure et extérieure (- 2 C°), le verdict est vite dressé : les doubles vitrages ont été posés de façon assez calamiteuse. Dans l'ancienne salle d'affinage, désormais occupée par un billard et un baby-foot, les murs qui encadrent les fenêtres meurtrières sont plus froids que les fenêtres elles-mêmes ! Le même phénomène se répète dans d'autres pièces, montrant des écarts de tempé-

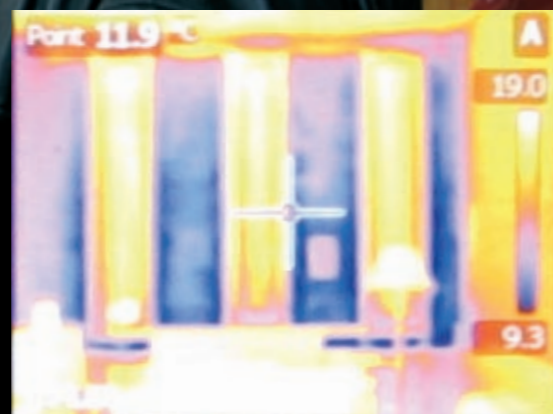
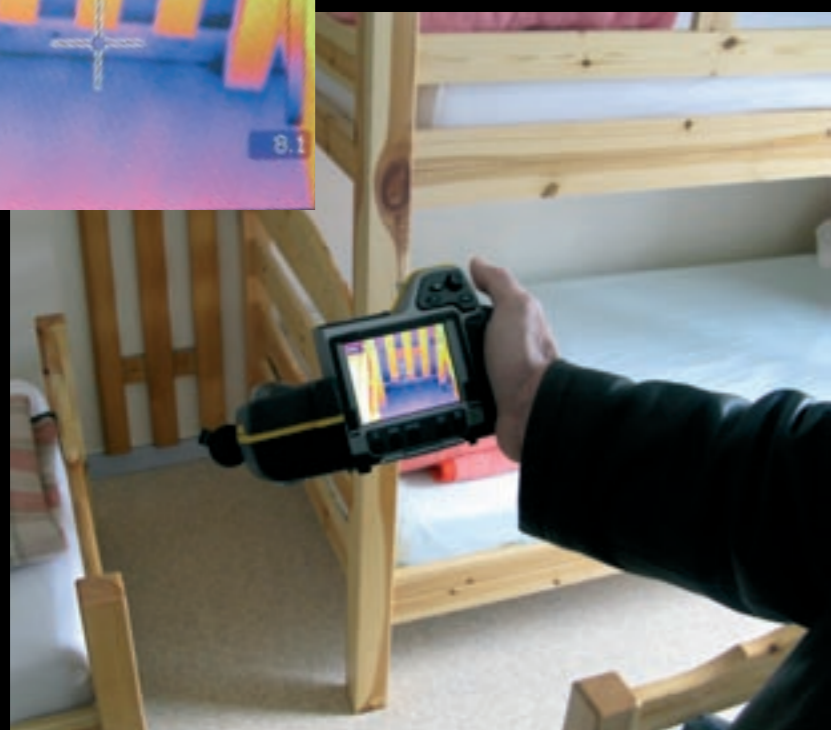
Au pied du mur, le sol est à 9° C contre 16° C de l'autre côté de la pièce. Résultat: 3° C d'écart entre les matelas.

ture pouvant dépasser une dizaine de degrés entre la fenêtre et le mur qui la supporte. Dans une chambre du premier étage, mieux vaut dormir à droite qu'à gauche : la caméra infrarouge décèle 3 degrés d'écarts entre les matelas. Raison : un pont thermique au bas du mur. La température au sol est inférieure de 7°C à celle de l'autre côté...
